生产建设项目水土保持监测季度报告

(2020 年第 4 季度)

生产建设项目名称：津西陈塘（挂）2018-180 号项目

水土保持监测单位：蓝澄星月科技（天津）有限公司

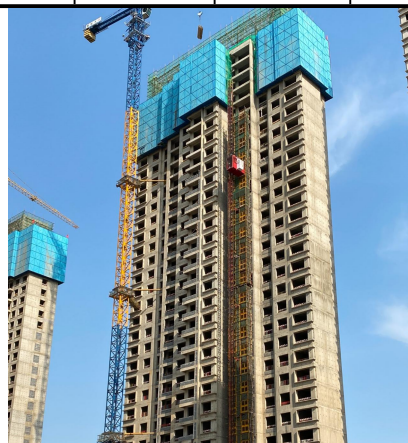
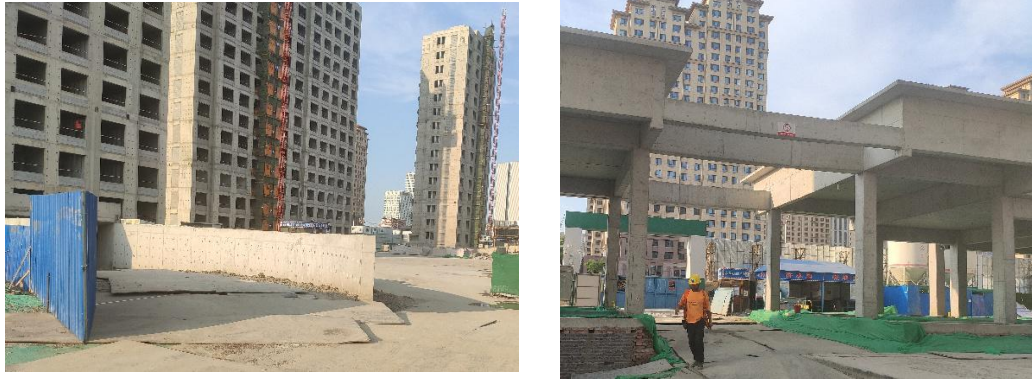
图 3-1 现场照片

本季度实施水土流失防治措施包括防尘网覆盖、车辆冲洗池、临时排水沟、临时沉沙池。现阶段采取的水土保持措施及数量见下表。

现场局部区域有建筑垃圾，建议进行苫盖并及时清理。

建议下一季度继续加强对工程各个建设区域的水土保持工作，并按照水土保持方案报告书及时对可能产生水土流失的部位进行防护。施工时注意裸露地表防尘网覆盖，尽量不裸露地表，及时洒水降尘，减少水土流失情况的发生。
