津辰张（挂）2017-002 号宗地地块一项目
水土保持监测季度报告
（2020 年第 4 季度）

建设单位：天津绿地兴耀房地产开发有限公司

监测单位：蓝澄星月科技（天津）有限公司

2020 年 12 月

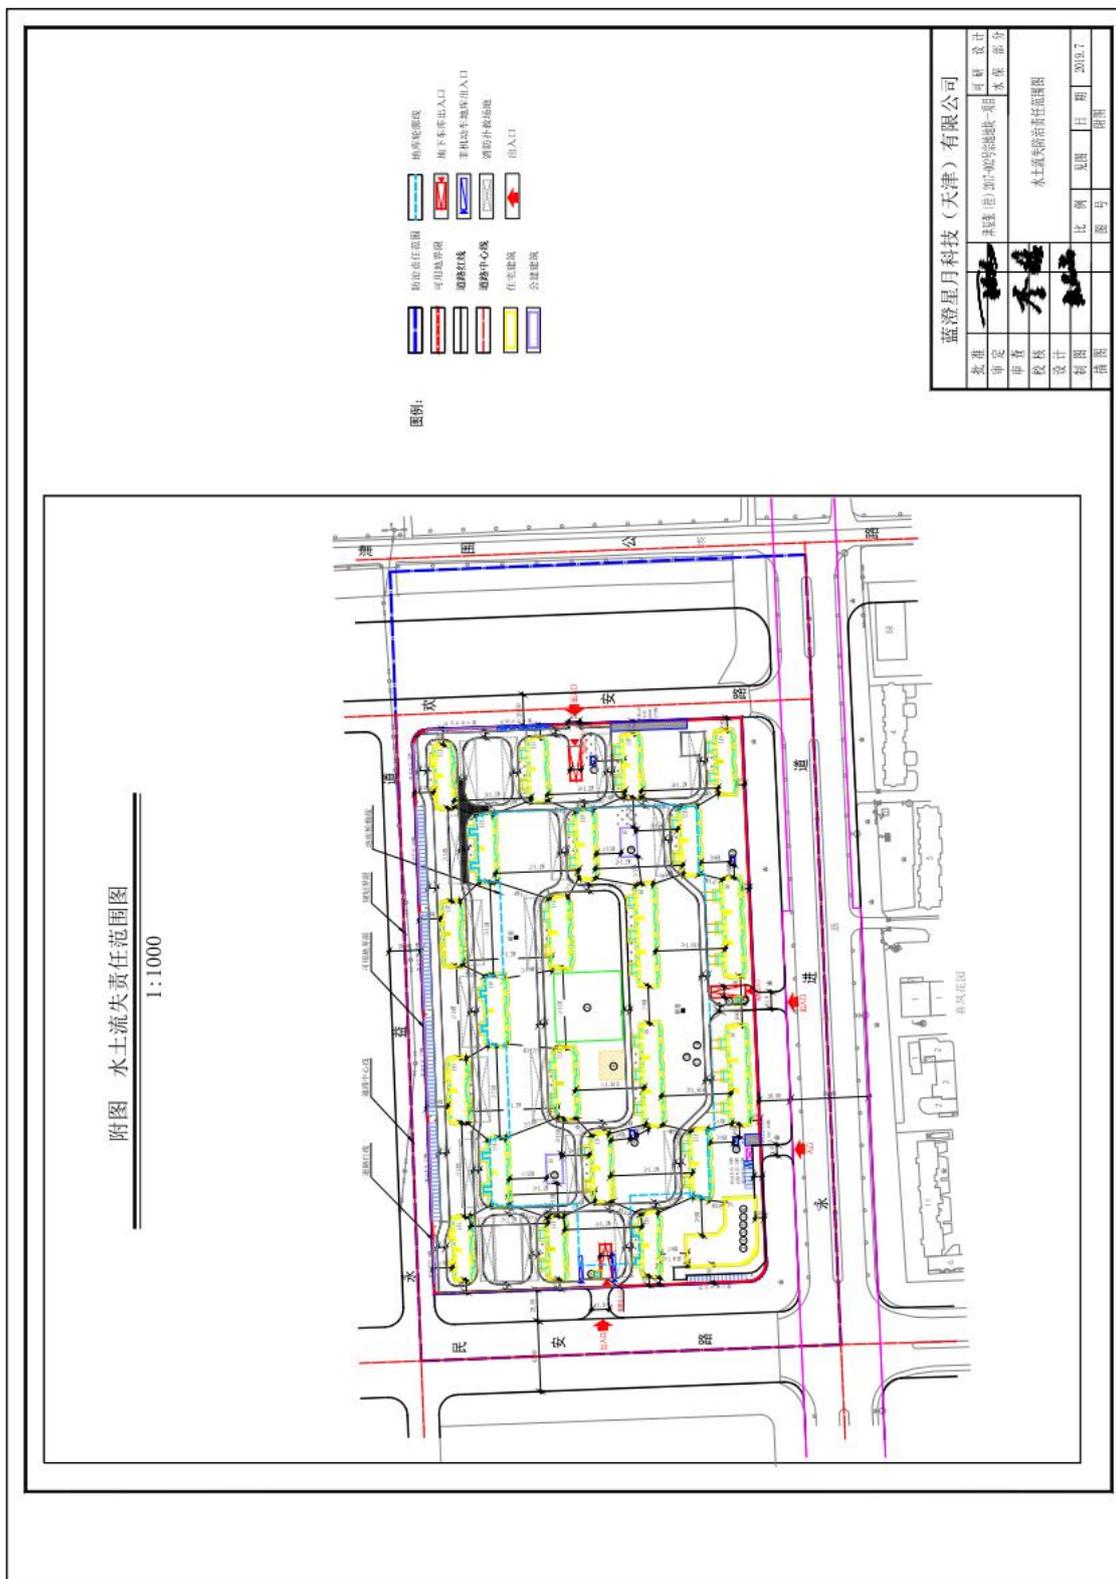
附图 3. 防治责任范围图

根据《生产建设项目水土保持技术标准》（GB 50433-2018）规定，建设项目水土保持监测范围应为水土流失防治责任范围，包括项目永久征地、临时占地（含租赁土地）以及其他使用与管辖区域，本项目监测范围的面积为 13.38hm²。

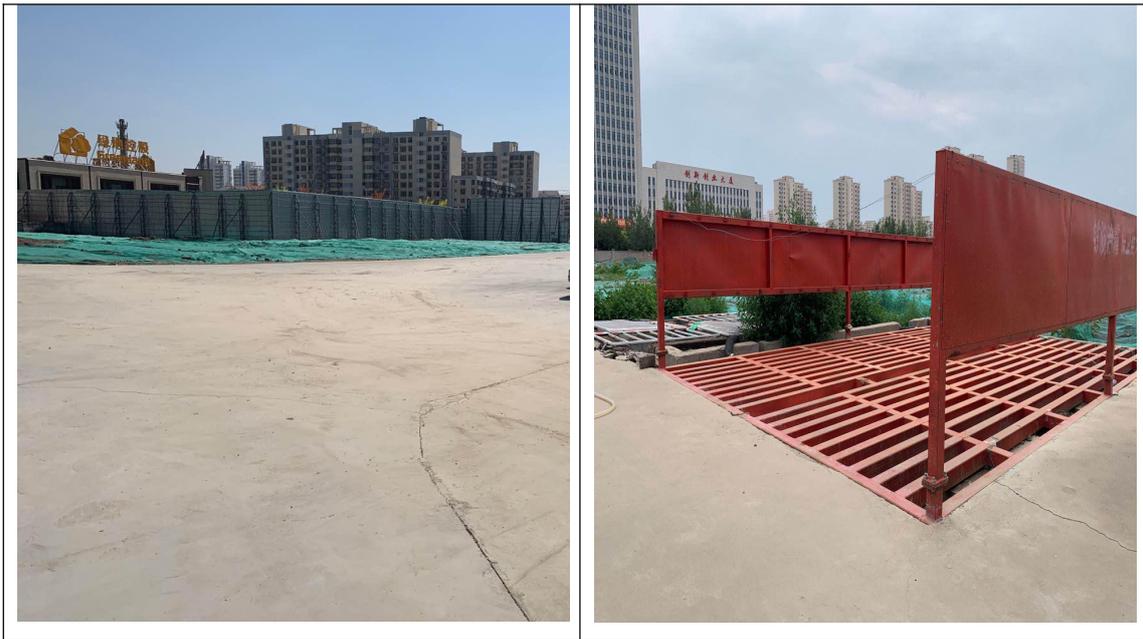
附图 4. 现场照片

本项目已实施工程包括：主体工程已完工。车辆清洗池已完成，排水沟已完成，临时苫盖完成。

项目已实施水土流失防治措施为密目网苫盖、临时排水沟、车辆清洗池等。本季度未新增水土保持措施。

对已经布设的水土保持措施，应加强管理和维护。
