南部新城项目 03-15 地块（景旭名邸）

水土保持监测季度报告表

(2020 年 4 季度)

水土保持监测单位：蓝澄星月科技（天津）有限公司

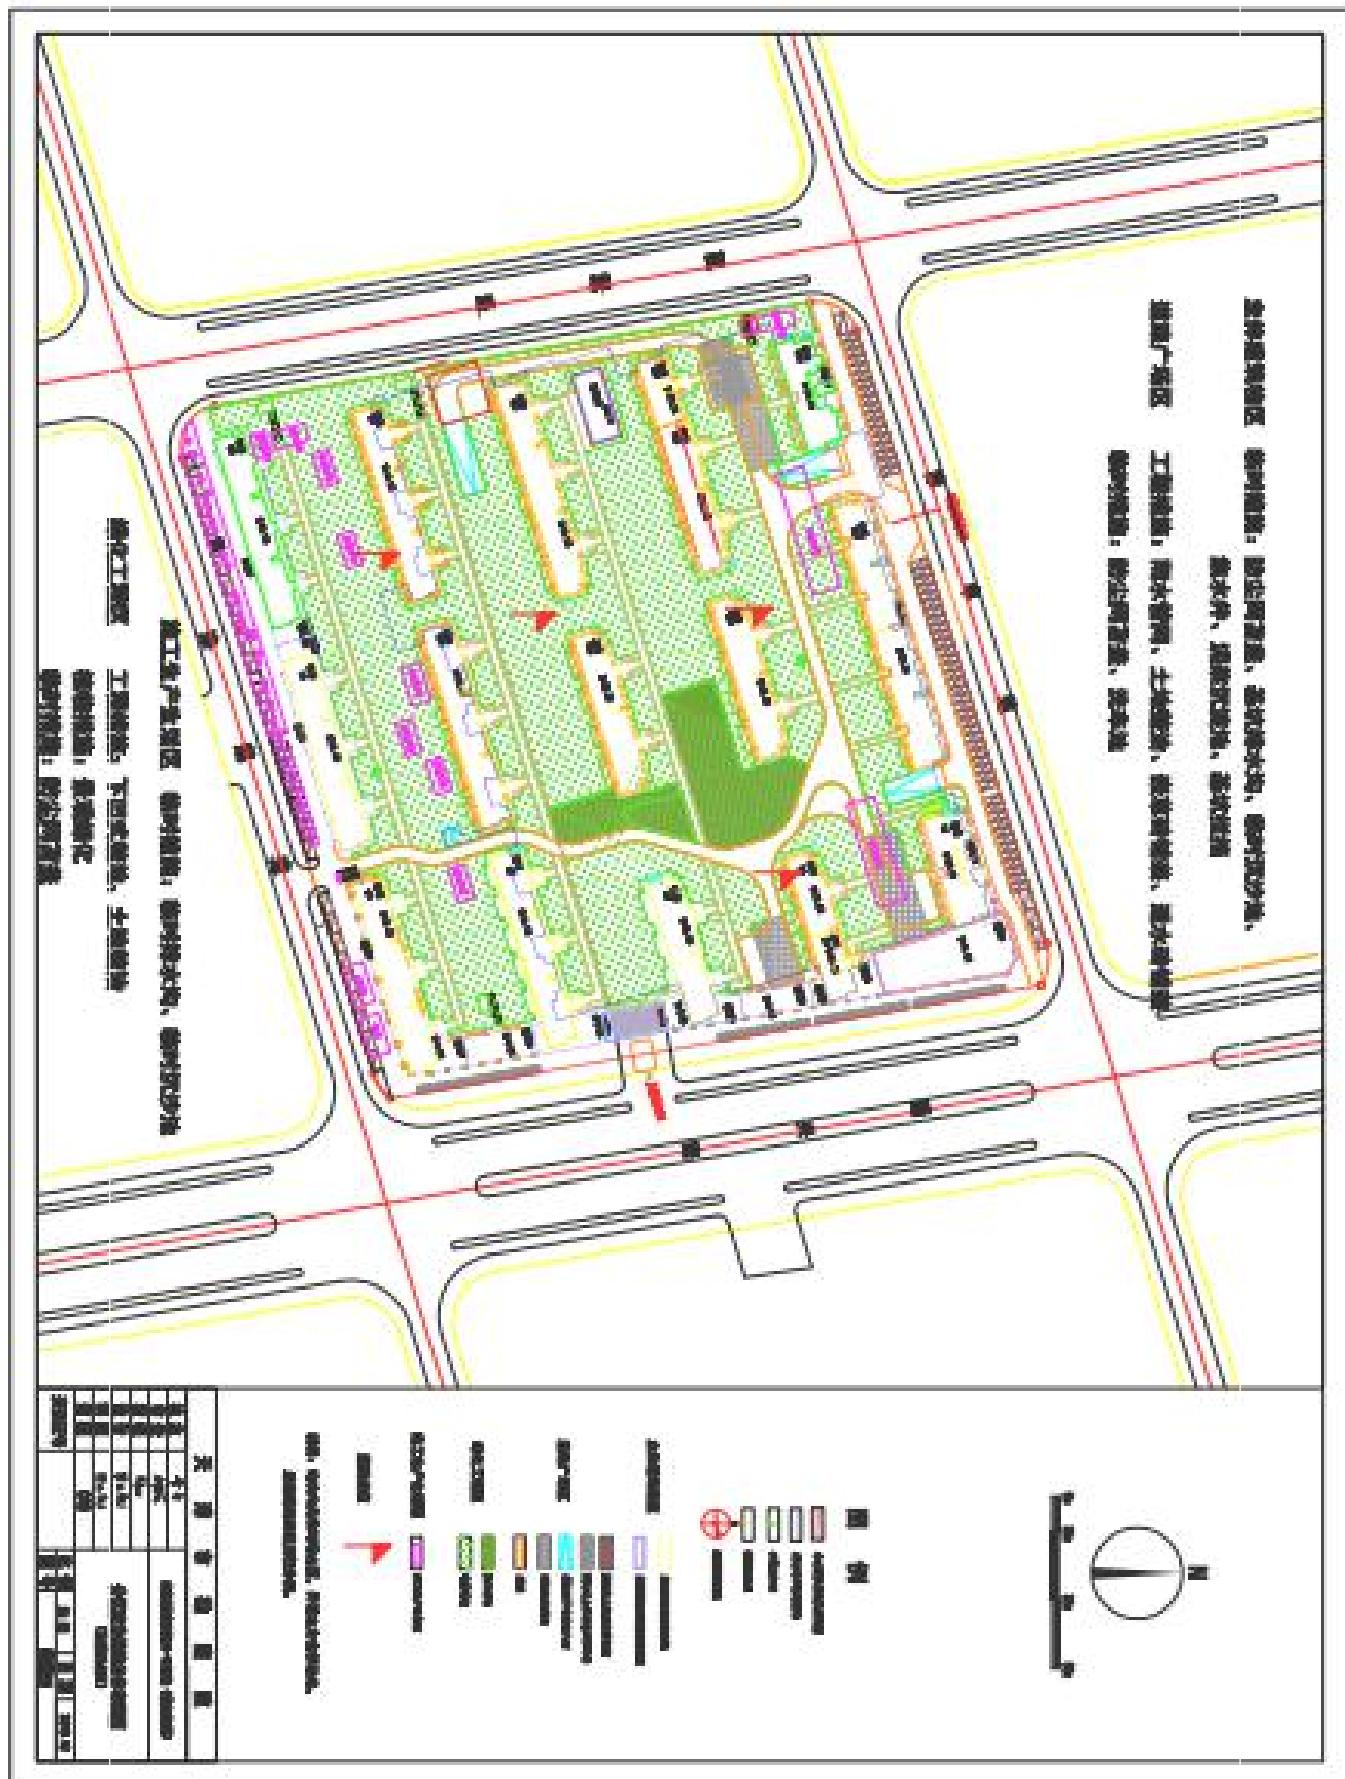
## 附图 2. 监测分区及监测点布设图

本季度共设置 4 个监测点，分别位于主体建构筑物区 1 个、道路广场区 1 个、绿化工程区 1 个、施工生产生活区 1 个。对项目区水土流失情况进行全面调查，详见表 1.3-2。

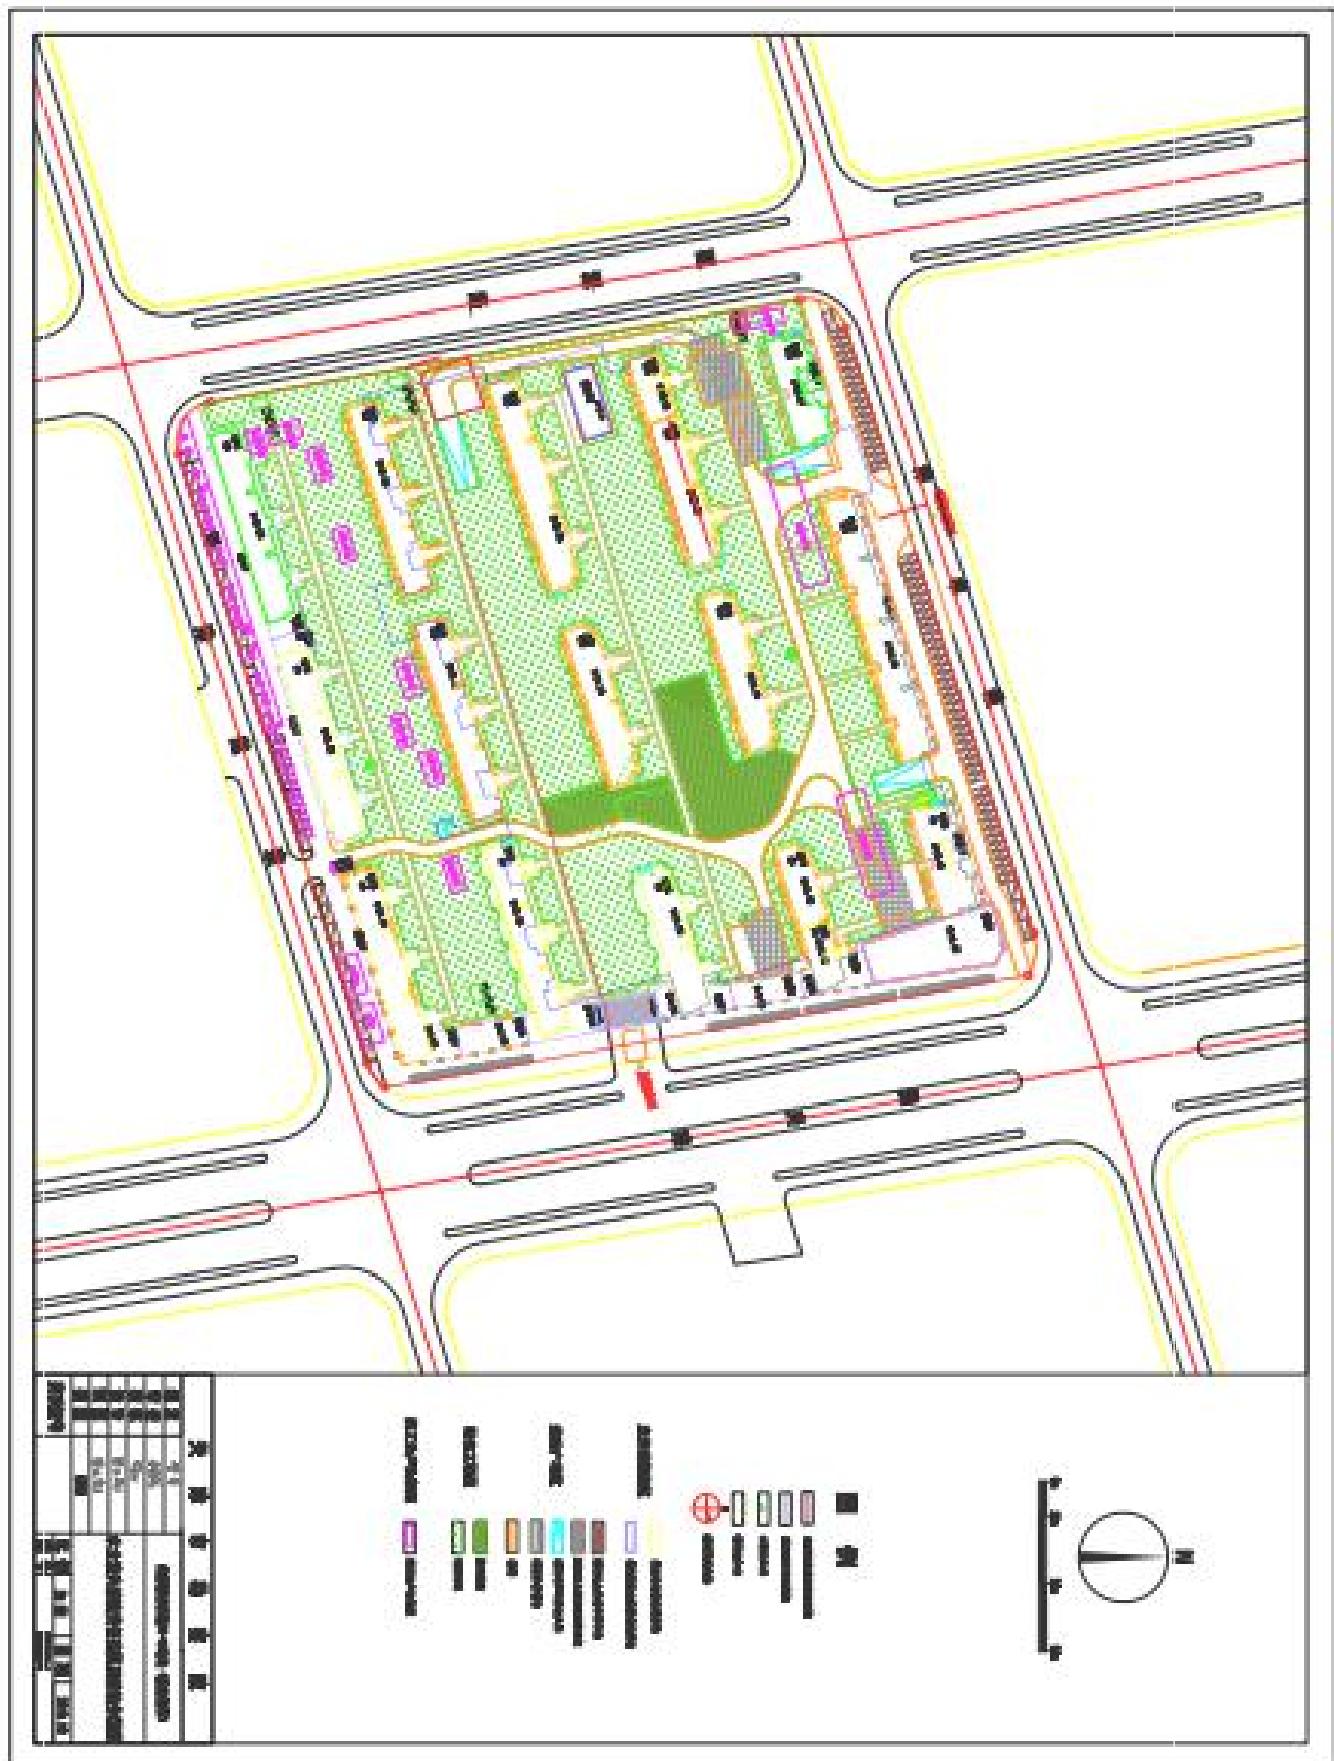
### 附图 3. 防治责任范围图

根据《生产建设项目建设项目水土保持技术标准》（GB 50433-2018）规定，建设项目水土保持监测范围应为水土流失防治责任范围，包括项目永久征地、临时占地（含租赁土地）以及其他使用与管辖区域，本项目监测范围的面积为 4.16hm<sup>2</sup>。
