宜兴埠 8A 地块项目
水土保持监测季度报告表
(2020 年 3 季度)

生产建设项目名称：宜兴埠 8A 地块项目

水土保持监测单位：天津市九河善水环境科技有限公司

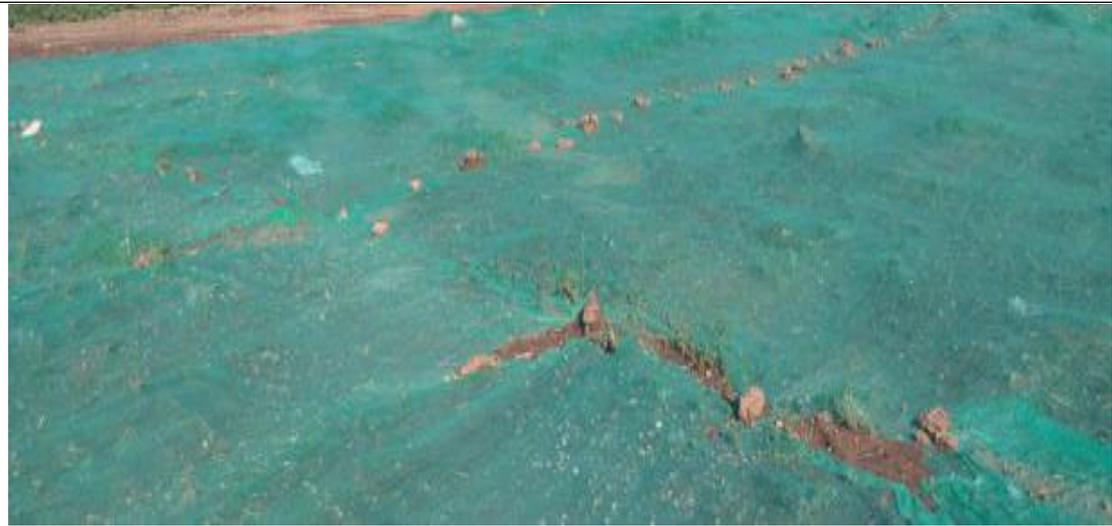
临时苫盖 1

本季度项目已实施水土流失防治措施为密目网苫盖、土地整治。

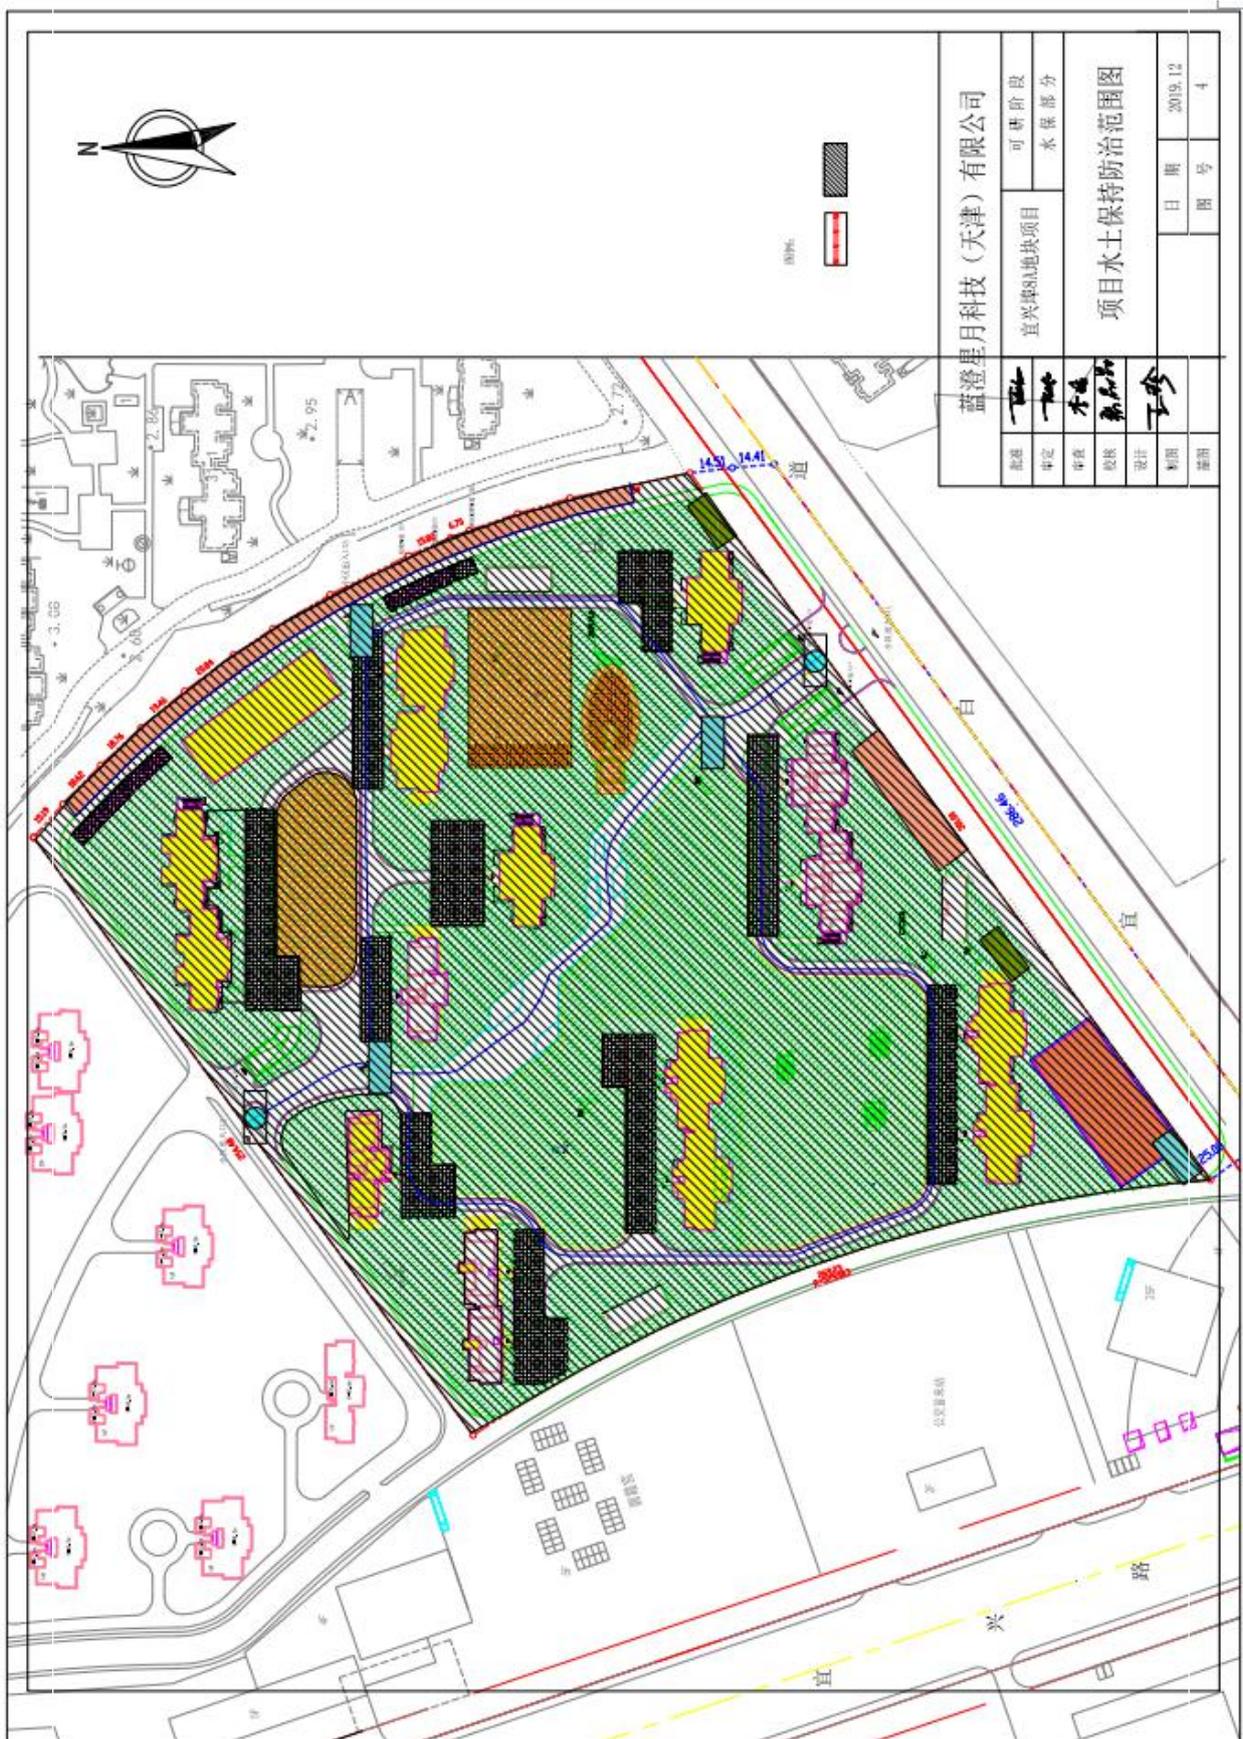
附图 3. 防治责任范围图

根据《生产建设项目水土保持技术标准》（GB 50433-2018）规定，建设项目水土保持监测范围应为水土流失防治责任范围，包括项目永久征地、临时占地（含租赁土地）以及其他使用与管辖区域，本项目监测范围的面积为 7.91hm²。
