# 生产建设项目水土保持监测季度报告

(2020 年第 3 季度)

生产建设项目名称：美克嘉阳花苑四期

水土保持监测单位：天津市九河善水环境科技有限公司

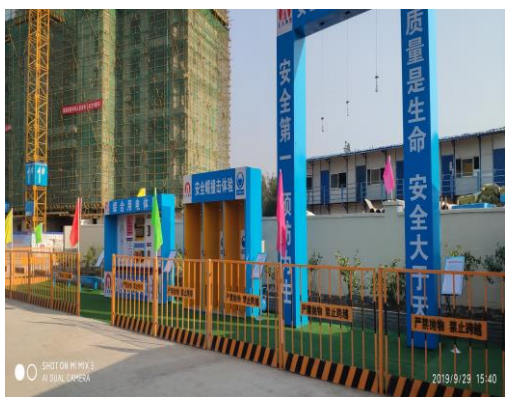
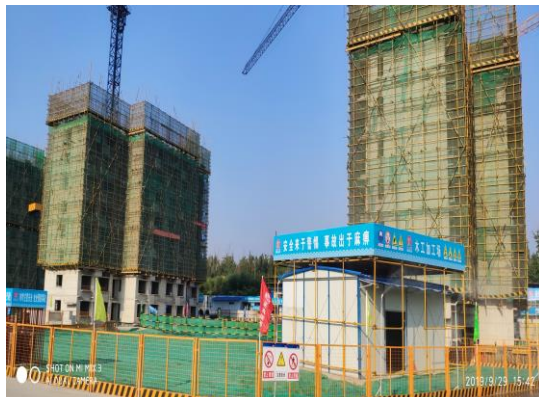
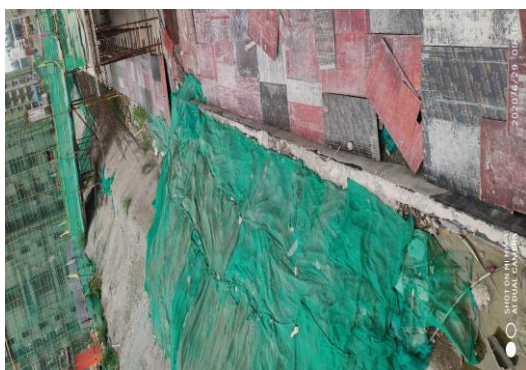
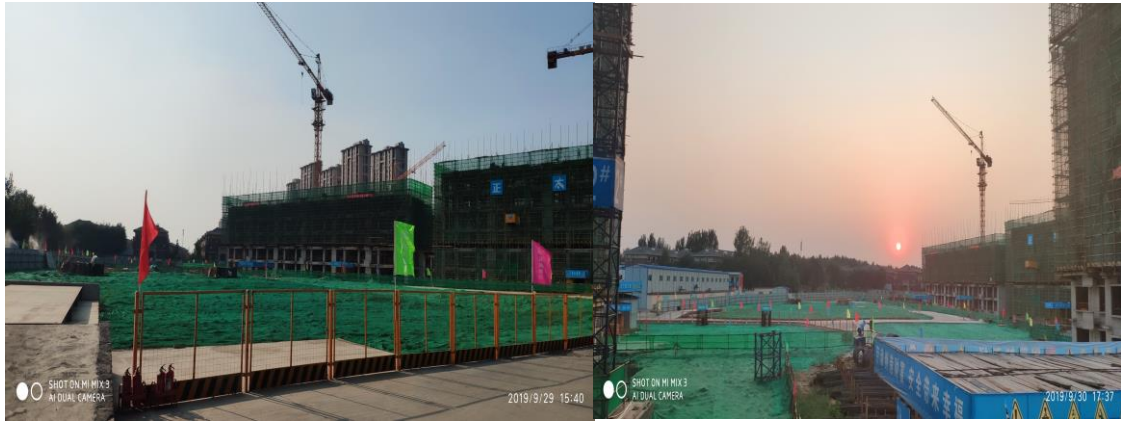
图 3-1 现场照片

截止到本季度实施水土流失防治措施包括防尘网覆盖、车辆冲洗池、临时排水沟、临时沉沙池。采取的水土保持措施及数量见下表。

现场局部裸土部分未进行苫盖，为了减少水土流失，需对裸土部分未进行苫盖。

建议下一季度继续加强对工程各个建设区域的水土保持工作，并按照水土保持方案报告书及时对可能产生水土流失的部位进行防护。施工时注意裸露地表防尘网覆盖，尽量不裸露地表，及时洒水降尘，减少水土流失情况的发生。
